## Материалы археологических раскопок мечети Досжан ишана в 2024 г.

### Archaeological excavation materials of the Doszhan Ishan Mosque in 2024

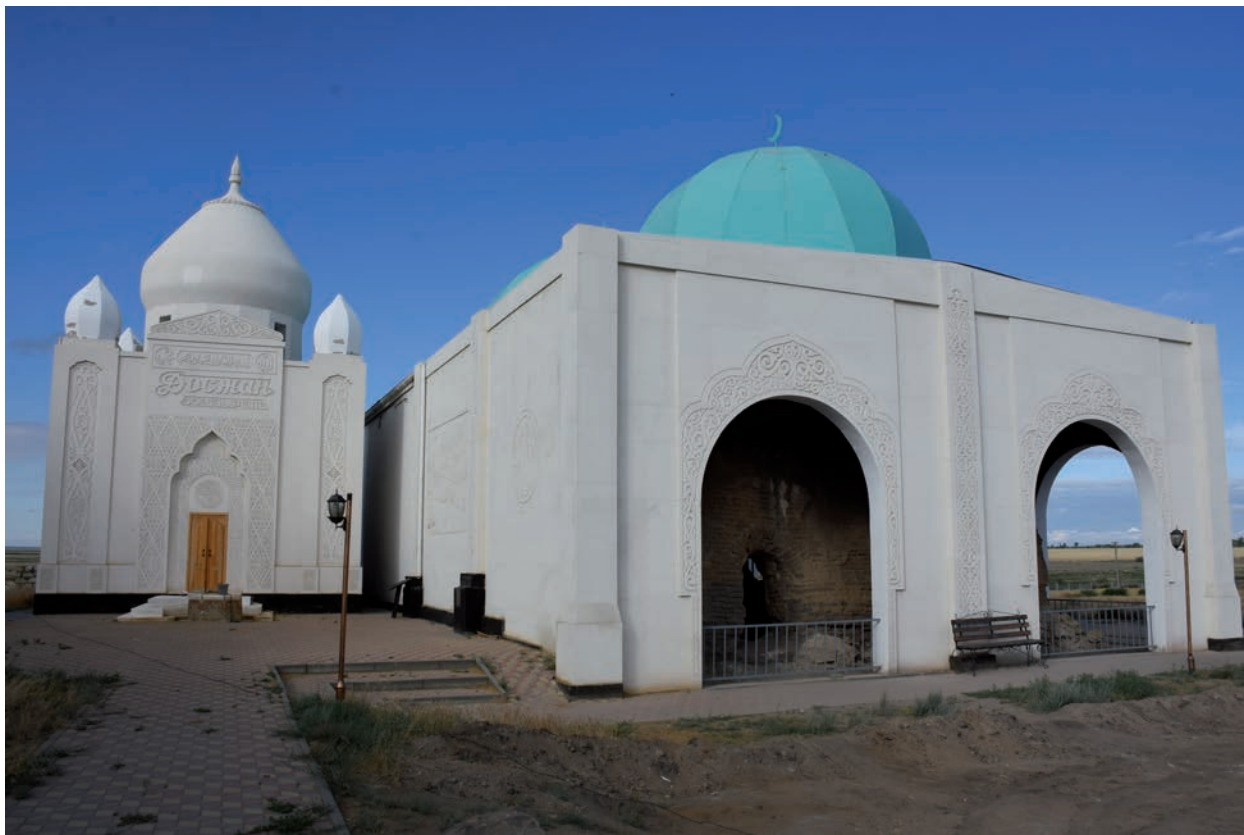
Над мечетью с целью её сохранения была возведена постройка из больших блоков-ракушечников. Стены опираются на цементный фундамент. Крыша перекрыта кровельным материалом с тремя куполами, окрашенными в зелёный цвет (рис. 2). В 2022 г. археологическим отрядом Актюбинского областного историко-краеведческого музея была частично исследована южная половина северного помещения № 1, западная половина помещений № 2–3 и участки, примыкавшие к ним с внешней стороны [Мамедов и др. 2023].

Рис. 2. Мечеть Досжан ишана. Вид на новое сооружение мечети  
2-сур. Досжан ишан мешіті. Мешіттің жаңа құрылысының көрінісі  
Fig. 2. Doszhan ishan mosque. View of the new mosque structure

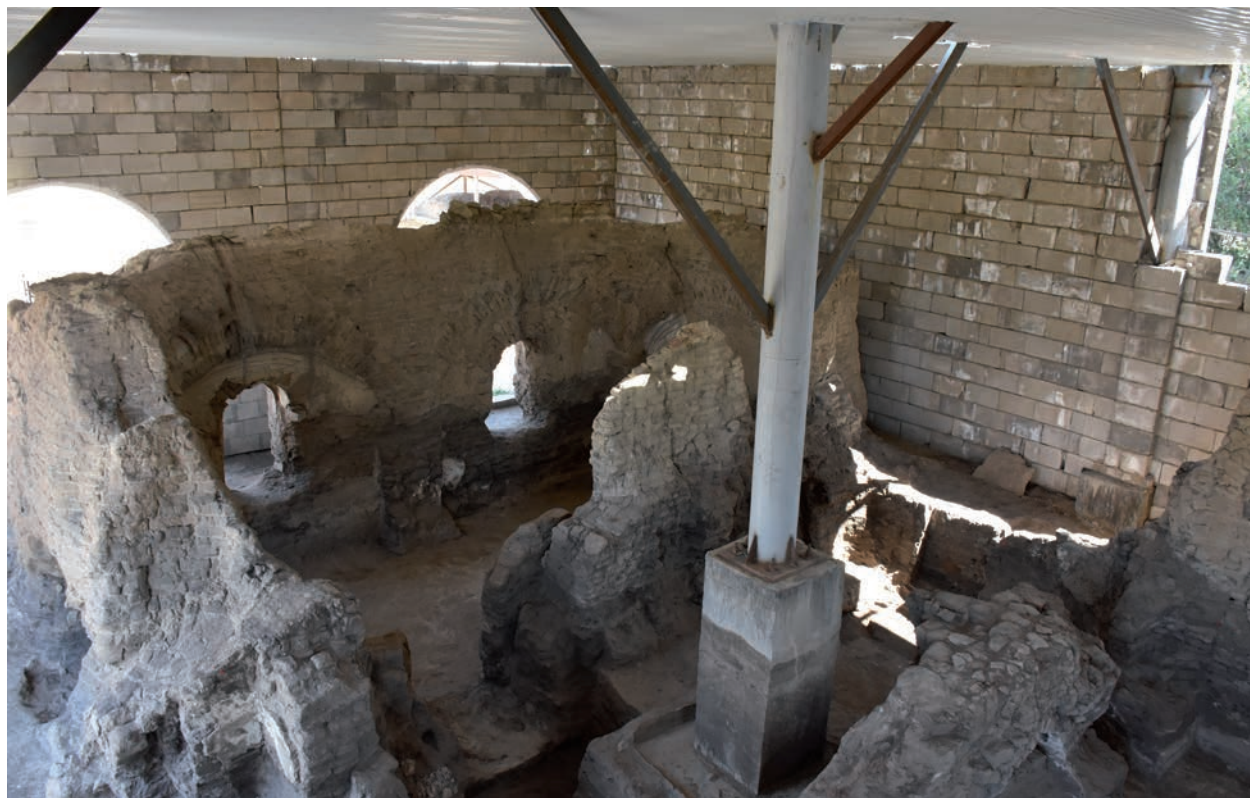
стороной с ЗСЗ на ВЮВ. Длина комнаты по внешнему периметру составила 11,04 м, ширина – 6,87 м, по внутреннему периметру параметры соответственно имели значения 8,6×3,5 м (рис. 3).

Помещение является наиболее хорошо сохранившейся частью мечети. Большинство стен достигали в высоту основания куполов. Наибольший развал наблюдался на месте соединения помещений. Поверх стен фиксируются плитняки, вероятно, использовавшиеся как основание куполов и предотвращавшие верхнюю часть мечети от разрушения под действием стекающей воды. Южная межкомнатная стена северного помещения была двойной, о чём свидетельствует кладки кирпичей вторым рядом.

Рис. 3. Мечеть Досжан ишана. Помещение № 1–2  
 3-сур. Досжан ишан мешіті. № 1–2 бөлмелері  
 Fig. 3. Doszhan ishan mosque. Room No. 1–2

Исследования показали, что внутрь помещения можно попасть через западный входной проём, который ранее предположительно воспринимался как световой [Мамедов и др. 2023]. Он в плане прямоугольной формы с арочным завершением. Высота проёма 1,9 м, ширина – 1,02 м. С противоположной стороны, в восточной стене, также устроена неглубокая ниша, имитирующая входной проём. Ее высота 1,8 м, ширина 0,9 м.

Световые проёмы с айваным элементом арочного строения находились в северной стене. Ширина западного светового проёма 1,08 м, восточного – 1,27 м. Они направлены во внутренний

**Помещение № 2** находится южнее помещения № 1. Его площадь по сравнению с другими комнатами является небольшой. Длина комнаты по внутренней стене составляет около 3,04 м, ширина – 7,66 м. Нужно отметить, что, начиная от помещения № 2 и далее к югу, ширина мечети уменьшается (рис. 3; 5).

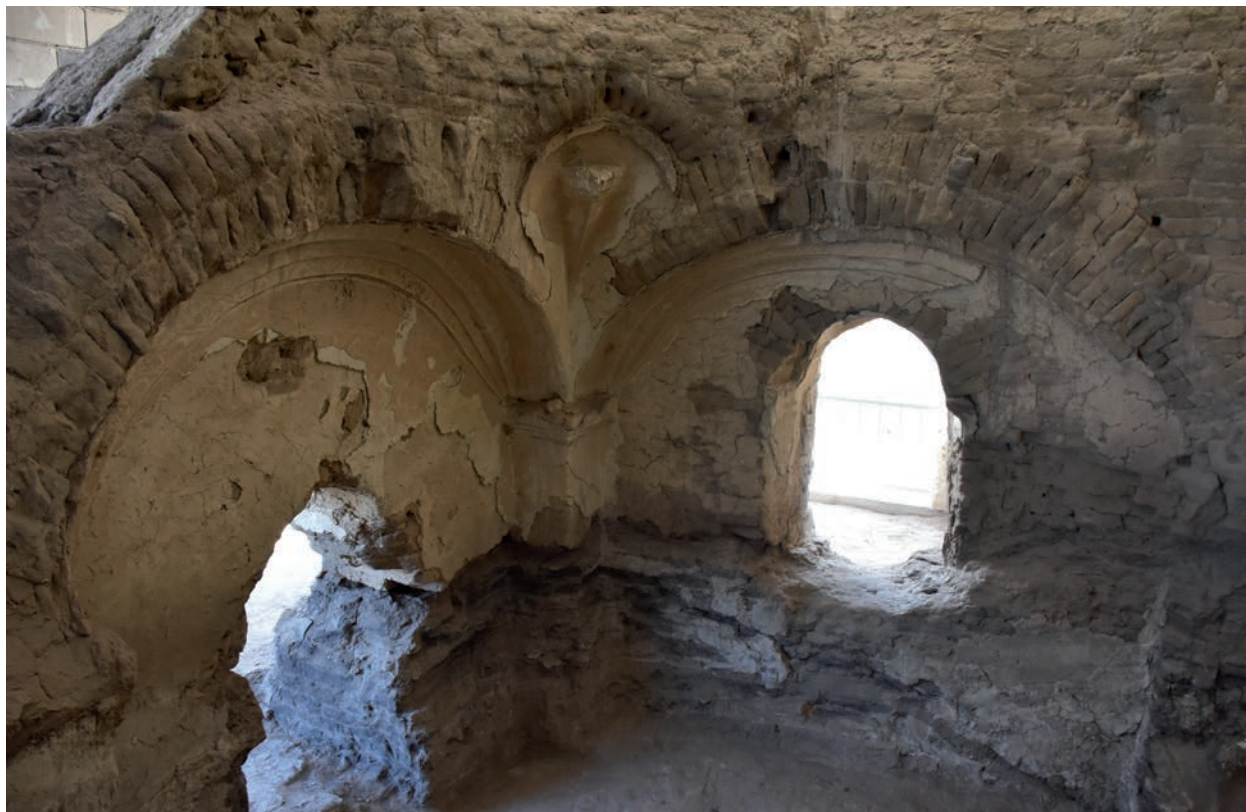
Имитацию арок, размещённых над проёмами, мы наблюдаем также в западной, северной и восточной стенах. Они образованы за счёт вертикальной кладки кирпичей, ниже них фиксируется ступенчатый переход к стене. Все арки по углам помещения опираются на капители подтреугольных полуколонн. Выше полуколонн переход от четверика к восьмерике осуществлён арочной конструкцией, также имеется треугольный выступ для установки «шырак», являющийся оригинальным решением, не характерным для других регионов. Места для так называемых «шыраков», возможно, были установлены по всем углам и остальных помещений (рис. 4). В южной части арки «шырак» в связи с её разрушением не фиксировался.

Рис. 4. Мечеть Досжан ишана. Помещение № 1. Северо-западный угол. Декоративные элементы над проёмами 4-сур. Досжан ишан мешіті. № 1 бөлме. Солтүстік-батыс бұрыш. Есік пен терезе үстіндегі сәндік элементтер  
Fig. 4. Doszhan ishan mosque. Room No. 1. North-west corner. Decorative elements above the openings

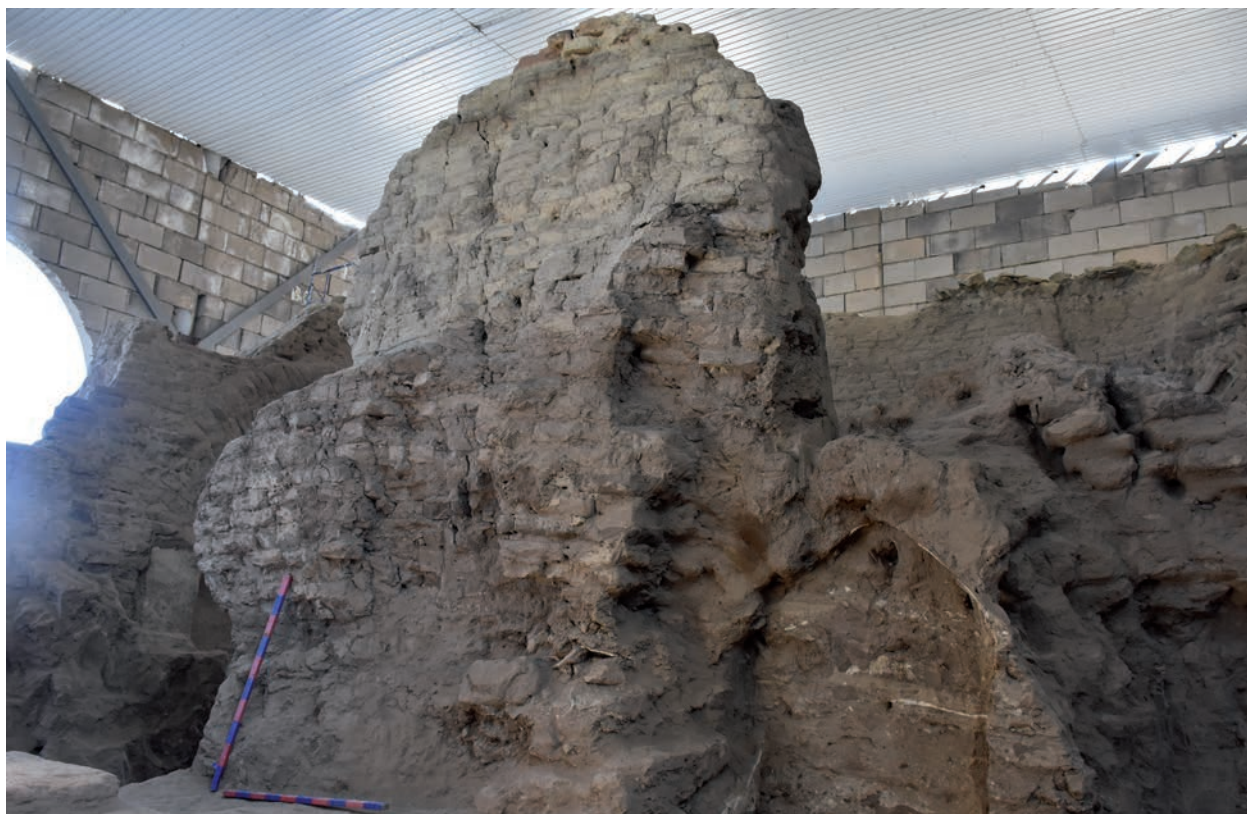
Рис. 5. Мечеть Досжан ишана. Помещение № 2. Северная межкомнатная стена  
5-сур. Досжан ишан мешіті. № 2 бөлме. Солтүстік ішкі қабырға  
Fig. 5. Doszhan ishan mosque. Room No. 2. Northern interior wall

В помещение также можно было попасть через два вышеупомянутых межкомнатных проёма, расположенных в северной стене. В этом помещении вызывает интерес северная стена, в кладке которой, особенно в верхней её части, отмечены сажа и слабообожжённые кирпичи, приобретшие красноватый оттенок. Скорее всего, здесь находилась печь и функционировала отопительная система с дымоходом. Сохранившаяся стена имеет высоту 4,09 м.

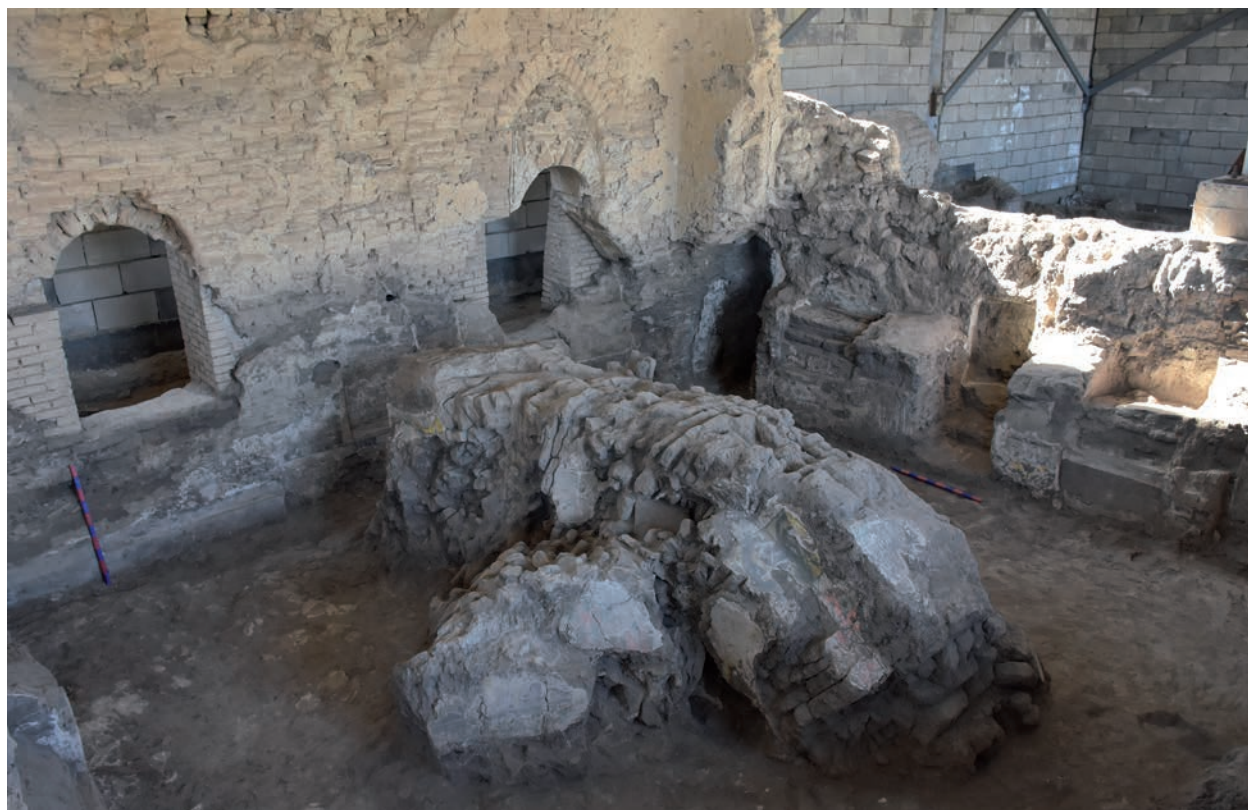
**Помещение № 3** расположено в центральной части мечети. В плане имело подквадратную форму. Длина его составляет 7,06 м, ширина – 6,9 м (рис. 6). Восточная стена помещения с внешней стороны и два входных проёма были расчищены в 2022 г. Оба световых проёма с арочными завершениями в том же году были укреплены реставраторами. Ширина проёмов составляет: северного – 1,08 м, южного – 1,07 м. Интересно то, что первоначальная высота южного проёма, имевшего стрельчатое завершение, была другой и достигала 3,52 м от уровня пола. Позднее в результате перестройки его завершение приобрело полукруглую форму, а высота уменьшилась до уровня северного проёма и достигла отметки 2,64 м.

Рис. 6. Мечеть Досжан ишана. Помещение № 3. Общий вид.  
Архитектурно-декоративные элементы – остатки арок и пилона

Fig. 6. Doszhan ishan mosque. Room No. 3. General view.  
Architectural and decorative elements – remains of arches and pylons

Пространство между двумя проёмами декорировано. Оно содержит неглубокие углубления, также имитирующие проём, у которого оформлен переход к арочному завершению. У последнего сохранился переход к арочному завершению. На этом месте фиксируется разнообразный орнамент плохой сохранности. Он нанесен синей, зелёной, жёлтой и красной краской. На противоположной западной стене наблюдается аналогичная ситуация.

(пилона) и арк богато украшают различные орнаменты, присущие исламской каллиграфии. Такие перекрытия центрального квадрата можно встретить в большинстве мечетей Средней и Центральной Азии [Воронина 1969: 332–491]. Длина развала пилона и арк составляет 4,92 м, ширина – 1,92 м.

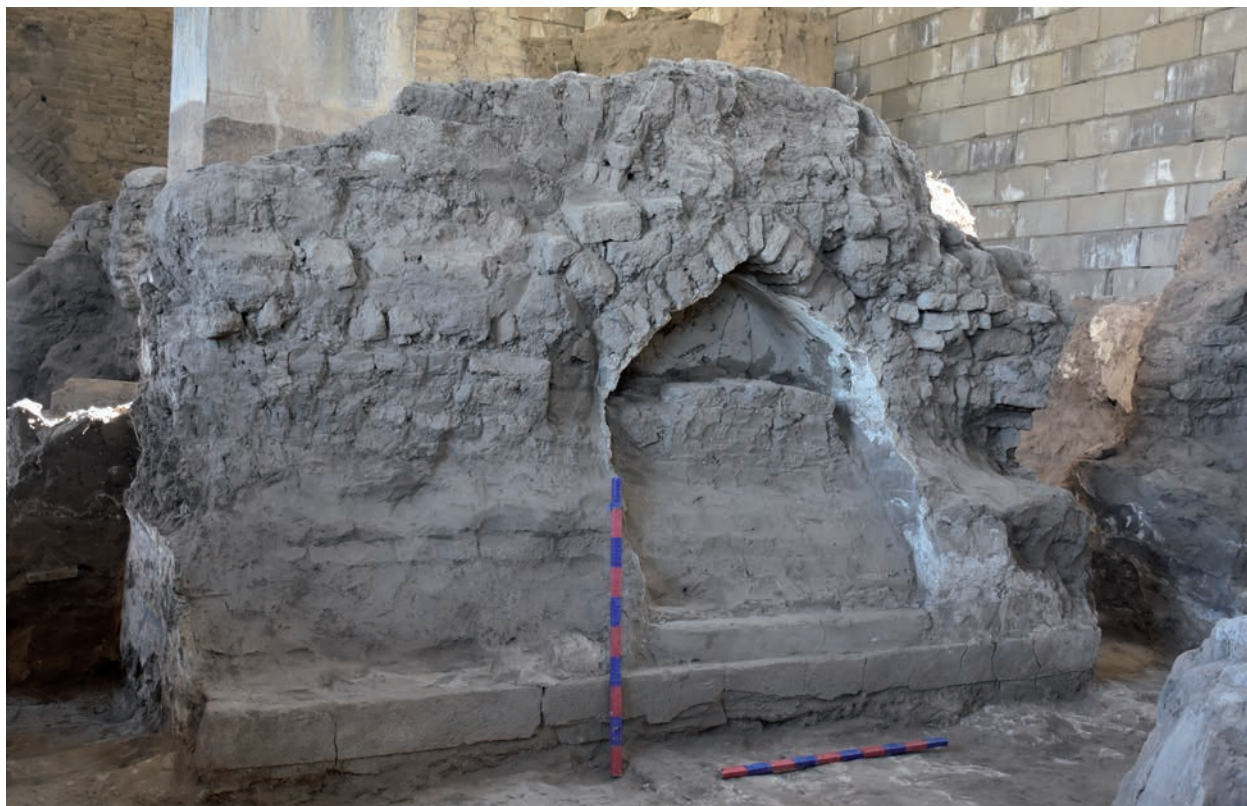
В северной стене посередине межкомнатных проёмов была обнаружена глубокая ниша подквадратной формы со стрельчатым завершением. Функциональное назначение её не определено. Она частично замурована, стенки оштукатурены и побелены. Стоит отметить, что внутри неё обнаружены фрагменты кирпичей с сажей (рис. 7).

Рис. 7. Мечеть Досжан ишана. Помещение № 3. Ниша в северной межкомнатной стене  
7-сур. Досжан ишан мешіті. № 3 бөлме. Солтүстік ішкі қабырғадағы ойық орны  
Fig. 7. Doshzan ishan mosque. Room No. 3. Niche in the northern interior wall

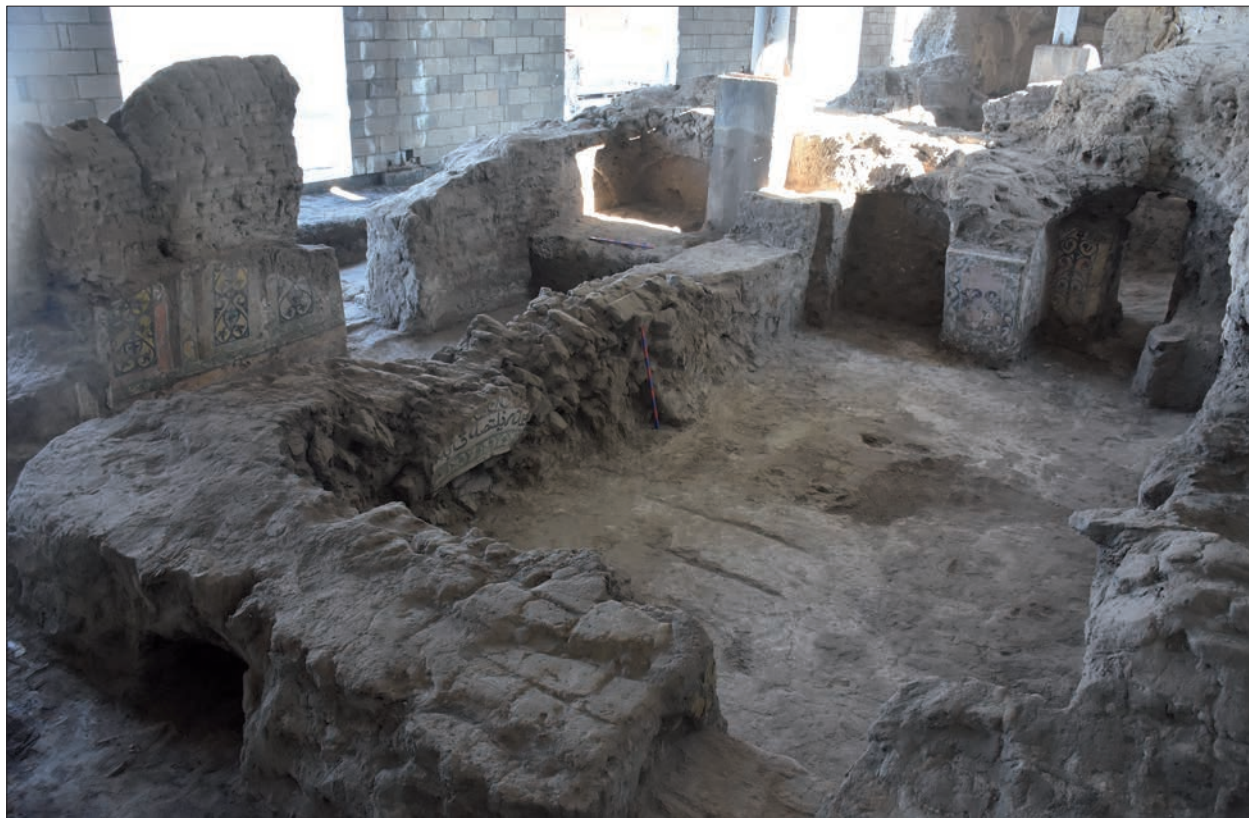
**Помещение № 4** находится в южной части мечети. По площади это самое большое помещение, с которого и началось строительство мечети. В плане имеет подквадратную форму с длиной сторон 7,58×8,24 м. Несмотря на плохую сохранность, раскопки показали, что стены помещения больше декорированы по сравнению с другими комнатами (рис. 8).

Рис. 8. Мечеть Досжан ишана. Помещение № 4. Общий вид. Архитектурно-декоративные элементы  
 8-сур. Досжан ишан мешіті. № 4 бөлме. Жалпы көрініс. Архитектуралық-декоративті элементтер  
 Fig. 8. Doszhan ishan mosque. Room No. 4. General view. Architectural and decorative elements

под завалами. Они все покрыты цветными сложными узорами и каллиграфическими надписями, украшавшими некогда внутренние стены мечети. Орнаменты включают геометрические узоры, растительные мотивы (стилизированные стебли и цветы) и арабески. Палитра обычно состоит из различных оттенков: синие, чёрные, жёлтые, красные и другие цвета.

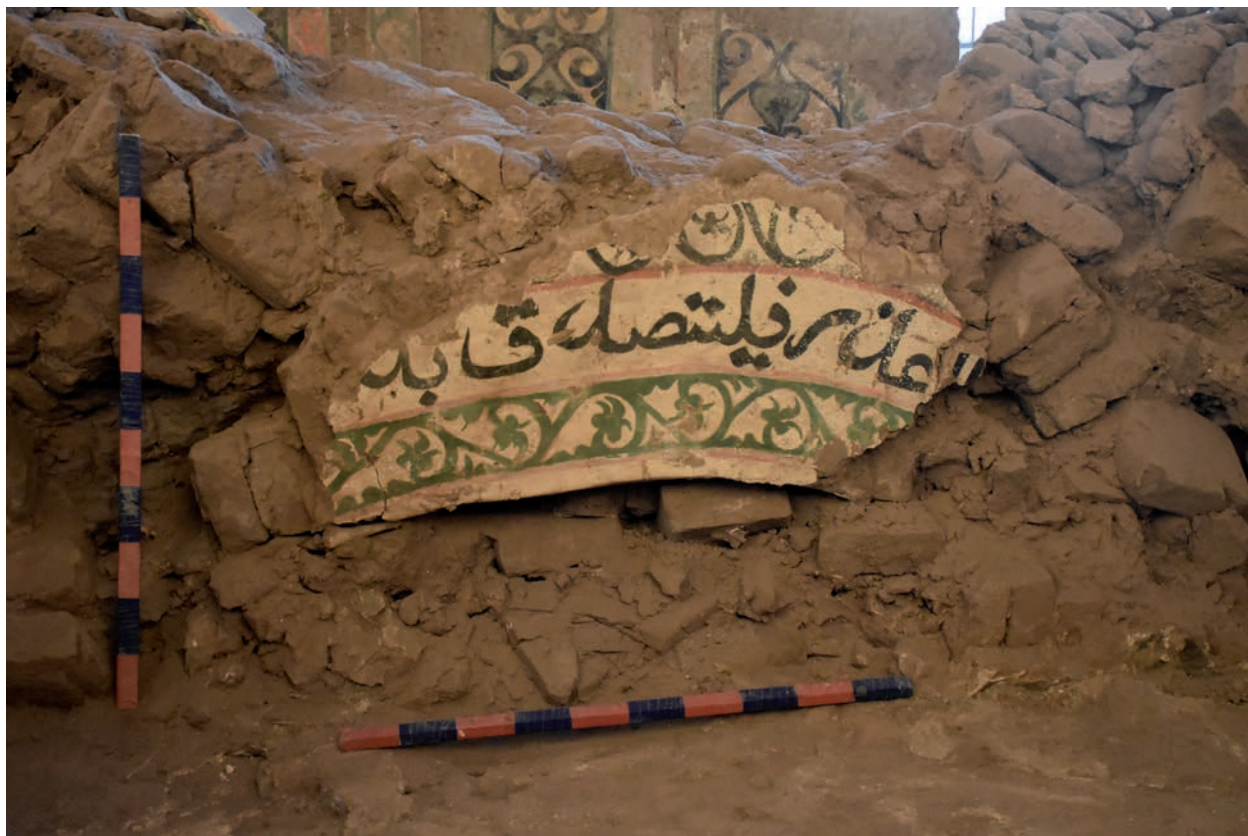
Открытым остается вопрос наличия в помещении № 4 пилонов, служивших основанием арок. Судя по тому, что в западной половине расчищены завалы арок, учитывая расстояние между северной и южной стенами, составлявшей в длину примерно 7,9 м, можно предположить нахождение здесь двух пилонов. Кроме того, на месте нахождения восточного пилона в ходе раскопок был отмечен небольшой выступ, возможно, его основание.

Рис. 9. Мечеть Досжан ишана. Помещение № 4.  
Завал западной арки с фрагментом сохранившейся надписи священного писания

Fig. 9. Doszhan ishan mosque. Room No. 4.  
Collapse of the western arch with a fragment of a preserved inscription from the sacred scripture

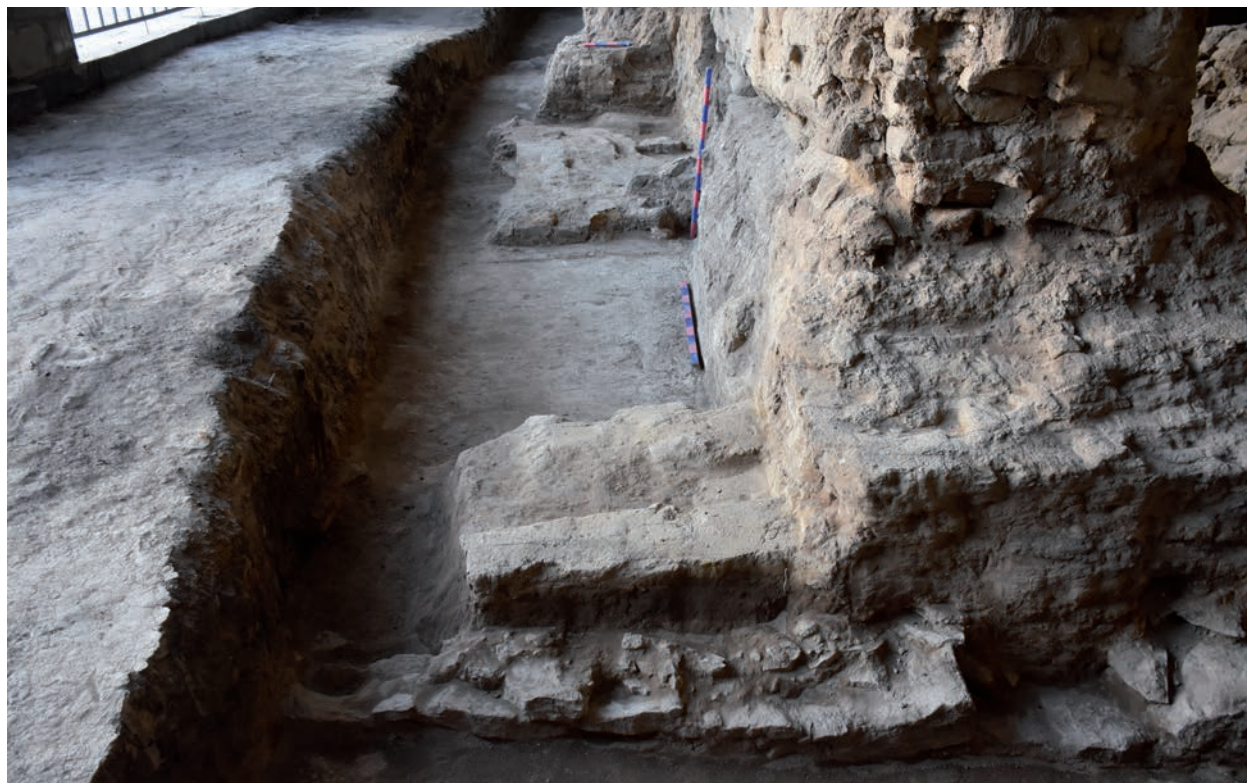
**Помещение № 5** имело прямоугольную форму и небольшие размеры (сохранившаяся длина комнаты 3,83 м). Оно примыкало к помещению № 4 с западной стороны и соединялось с ним проёмом. К сожалению, помещение было снесено в результате раскопок 2019 г. Раскопки показали, что фундамент помещений № 4–5 соединён. С другой стороны, не исключено, что здесь производилась перестройка, так как кирпичи немного отличаются по форме, по цвету и материалам. Возможно, помещение функционировало как место священного тахарата (омовения) (рис. 10).

Рис. 10. Мечеть Досжан ишана. Помещение № 5. Вид с юга на основание стены и фундамента  
10-сур. Досжан ишан мешіті. № 5 бөлме. Қабырға іргетасы мен негізіне оңтүстіктен қараған көрініс  
Fig. 10. Doszhan ishan mosque. Room No. 5. View from the south of the wall base and foundation

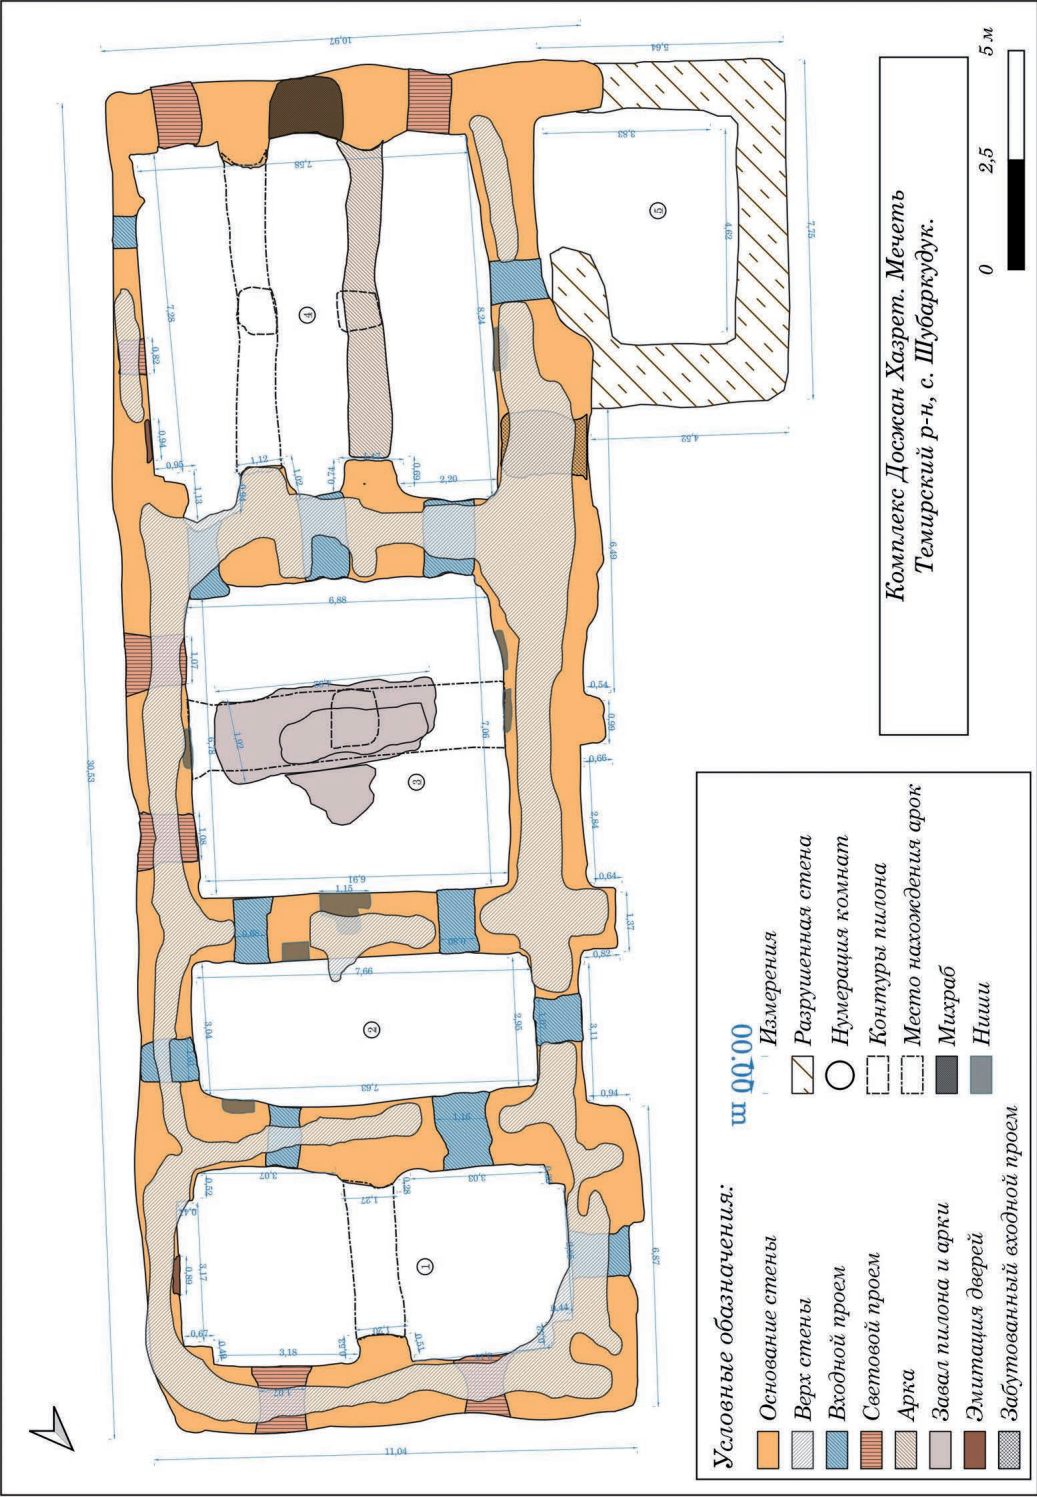
Мечеть Досжана хазрета построена из сырцовых кирпичей, формовочная масса которых добывалась на близлежащих карьерах и отражает традиционные исламские и местные строительные стили. Снаружи мечеть покрывалась штукатуркой, отбеливалась известью, о чём свидетельствует белая штукатурка, найденная в большом количестве при археологических раскопках в 2022, 2024 гг. Мечеть состояла из пяти комнат (лекционный зал, молельная комната и т. д.) и была перекрыта 12 куполами (рис. 11).

В разные годы здание мечети, возможно, подвергалось изменениям, и последовательно эти перестройки укреплялись. Об этом свидетельствуют контрфорсы и фундамент с применением природных камней по всему периметру памятника.

Рис. 11. Мечеть Досжан ишана. Общий план мечети. Исполнитель: Е.Б. Жолдыбай  
11-сур. Досжан ишан мешіті. Мешіттің жалпы жоспары. Орындаған: Е.Б. Жолдыбай  
Fig. 11. Doshan ishan mosque. General plan of the mosque. Prepared by E. Zholdybai
